**APOYO TÉCNICO A LA GESTIÓN DEL RIESGO Y EL COMPONENTE GEOLÓGICO EN LA SECRETARIA
DE INFRAESTRUCTURA ALCALDIA MAYOR DE TUNJA**

JUAN DAVID FONSECA FONSECA

**Trabajo de grado para obtener el título de Ingeniero Geólogo
Modalidad de práctica empresarial**

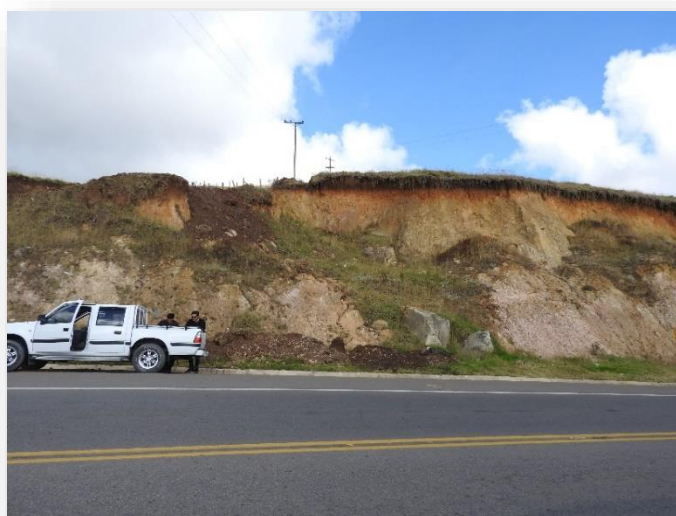
Descripción: Movimiento de remoción en masa desarrollado sobre rocas de edad terciaria pertenecientes a la formación Bogotá, compuesta principalmente por areniscas ferruginosas. Hay presencia de detritos en la parte baja o pata del mismo, y del mismo modo se evidencia inclinación de las barreras de madera ubicadas en la parte central alta del deslizamiento y que afectan levemente la vía

Edad del movimiento	Edad de las rocas	Estilo del movimiento
6 a 10 años	Terciarias	Compuesto
Movimiento principal		Movimiento secundario
Caída de rocas		Deslizamiento de tierras y reptaciones
Tipo de erosión generada		Geoforma generada
Laminar y surcos de baja severidad		Ladera erosiva (Del)
Dirección del movimiento		Azimut del talud
S77°E		113°
Contribuyentes		Detonantes
Deficiente mantenimiento al sistema de drenaje, escapes de agua de tubería, ausencia de vegetación y vibración artificial ocasionada por el tráfico		Lluvias

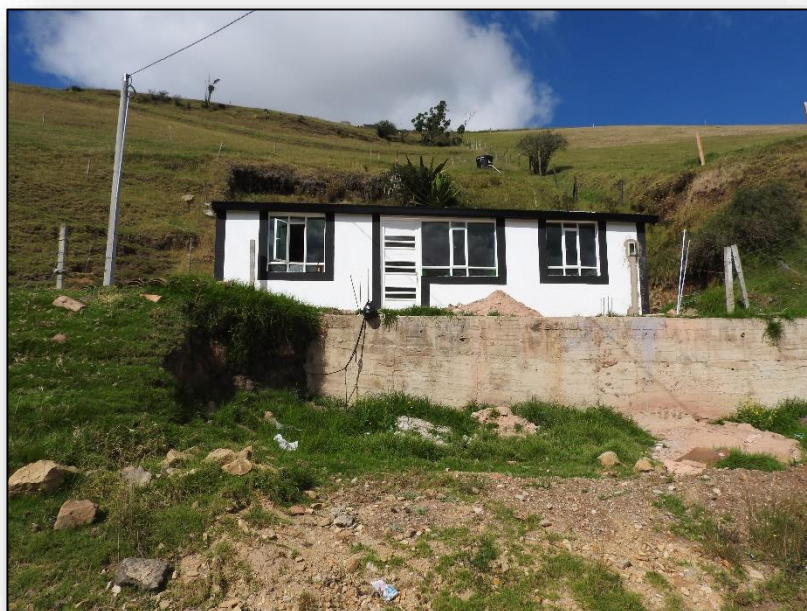
Observaciones: En este caso el movimiento afecta de manera directa a la infraestructura presente en el lugar como la vía principal y una vivienda presente en el lugar, de este modo este fenómeno ya presenta un nivel de riesgo para las personas que habitan el lugar. En este caso una vivienda del sector en riesgo y con posibles afectaciones por el movimiento en masa

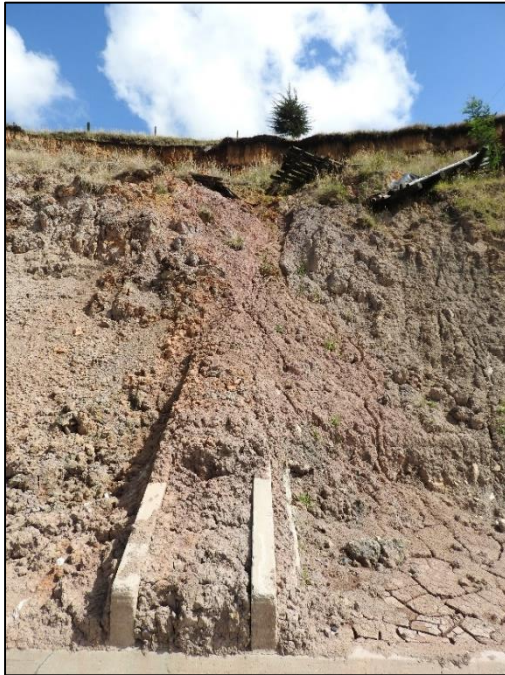
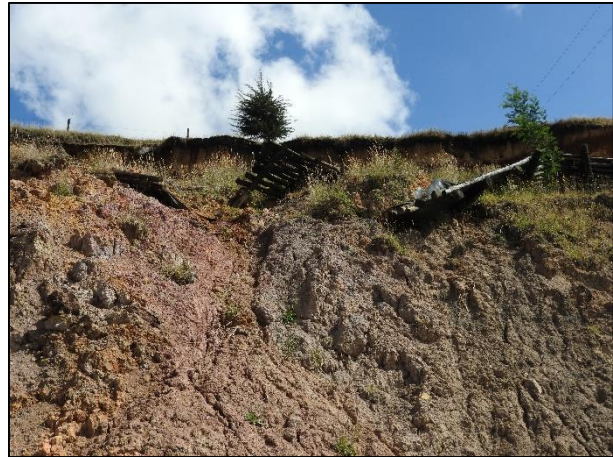
Observaciones: El material inherente es plástico débil, colapsable, meteorizado físicamente y fallado por corte, el suelo en momento de la visita técnica presenta una humedad ligera, y un estado de plasticidad baja. En las fotografías se puede observar el estado actual de las obras geotécnicas como disipadores de energía se encuentran colmatados hasta su punto máximo, y el aporte de material a la infraestructura vial.

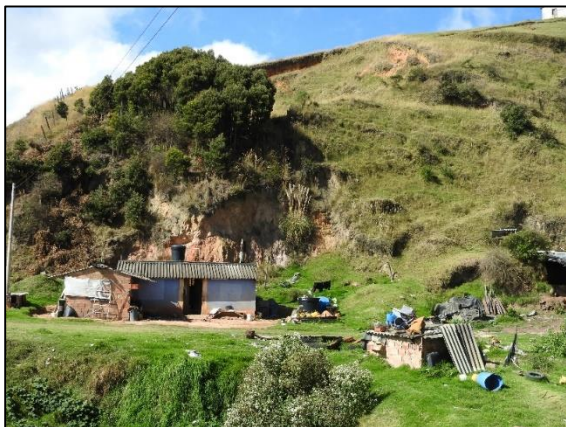
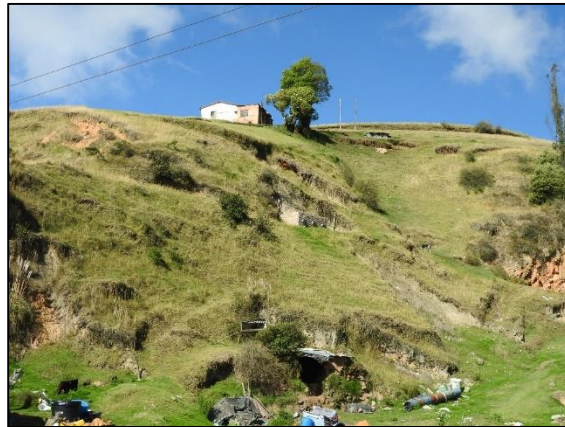
Observaciones: el material inherente en el movimiento es colapsable y meteorizado físicamente, el cual ante una apreciación del riesgo puede generar daños moderados de infraestructura a las 2 viviendas presentes en el área de afectación, una en la corona del talud la cual puede presentar posibles agrietamientos y la otra en la pata del mismo, la cual recibe afectación por medio de caída de detritos y rocas.

Imagen 4. Viviendas localizadas en la pata y corona del talud las cuales presentan riesgo frente al movimiento de remoción en masa. Fuente Proyecto actualización escenarios de riesgo geológicos ciudad de Tunja

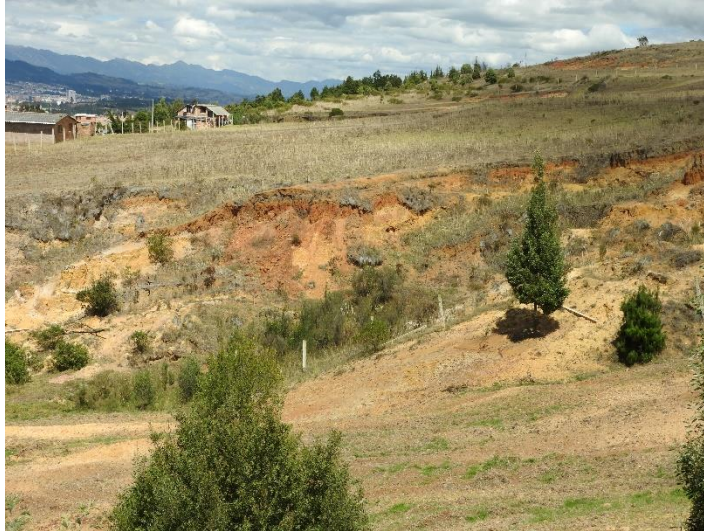
Observaciones: El material presente en el movimiento es de tipo sensible y meteorizado físicamente, en este caso el deslizamiento tiene una afectación leve a las obras de infraestructura presente en el lugar, en este caso una vía secundaria de carácter privado de una longitud aproximadamente de 190m.

Imagen 5. Vista del movimiento desde la vía privada en donde se aprecia la erosión en cárcava y algunas zonas con surcos. Fuente Proyecto actualización escenarios de riesgo geológicos ciudad de Tunja.

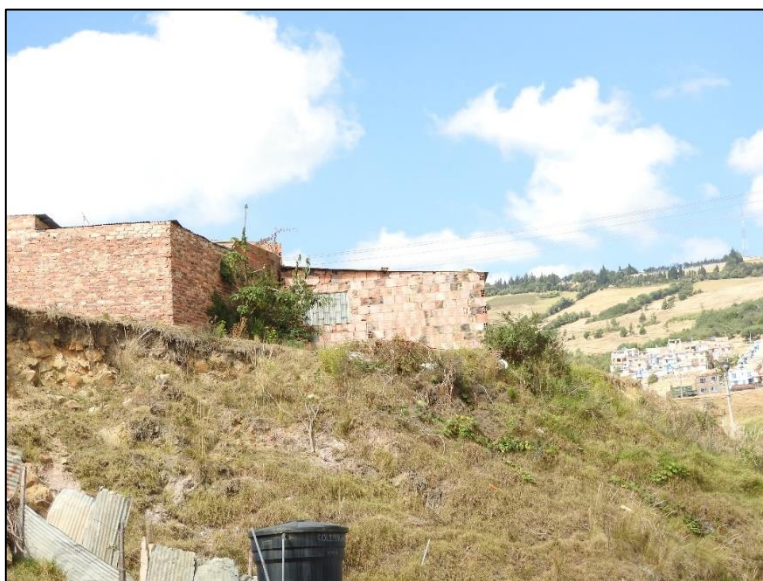
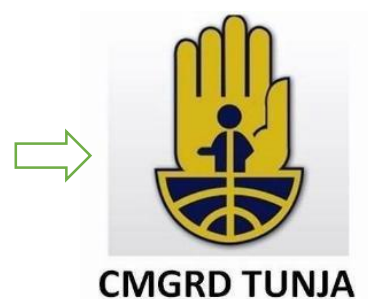
Observaciones: En cuanto a la apreciación del riesgo se refiere este movimiento está generando daños severos de infraestructura a las 2 viviendas presentes en el área de afectación, una que presenta daños estructurales de manera total y la segunda presenta daños parciales y por este motivo se encuentra en riesgo, parte que compete a comité municipal de la gestión de riesgos y desastres (CMGRD) el cual debe realizar la evacuación de las personas que habitan dicha vivienda y de esta forma realizar el correspondiente conducto para evitar un posible desastre.

*Imagen 6. Corona del talud en donde hay presencia de varias viviendas que cuales actúan como carga.
Fuente Proyecto actualización escenarios de riesgo geológicos ciudad de Tunja.*

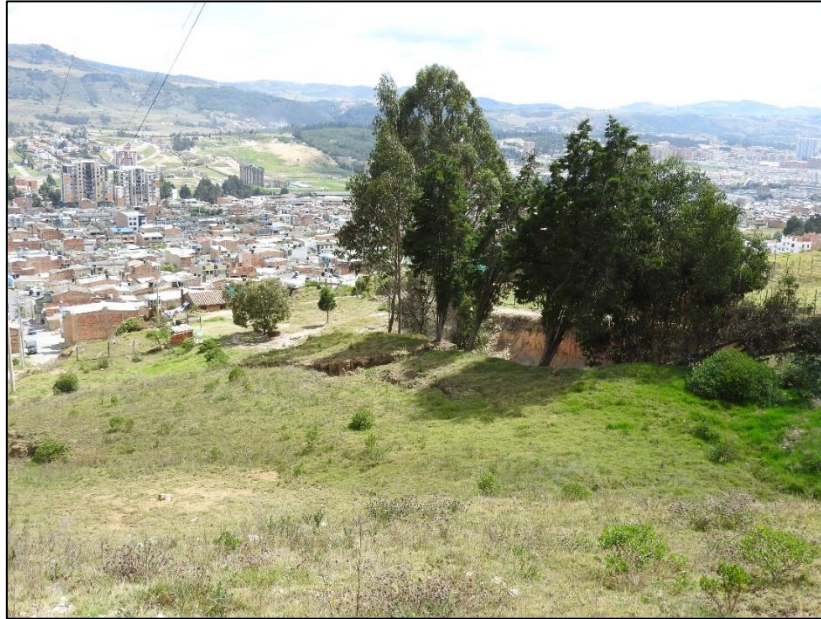
En este caso el movimiento tiene una apreciación del riesgo baja debido a que se encuentra controlado.

Imagen 7. Evidencia de reptaciones que presenta la zona lateral izquierda del deslizamiento. Fuente Proyecto actualización escenarios de riesgo geológicos ciudad de Tunja.

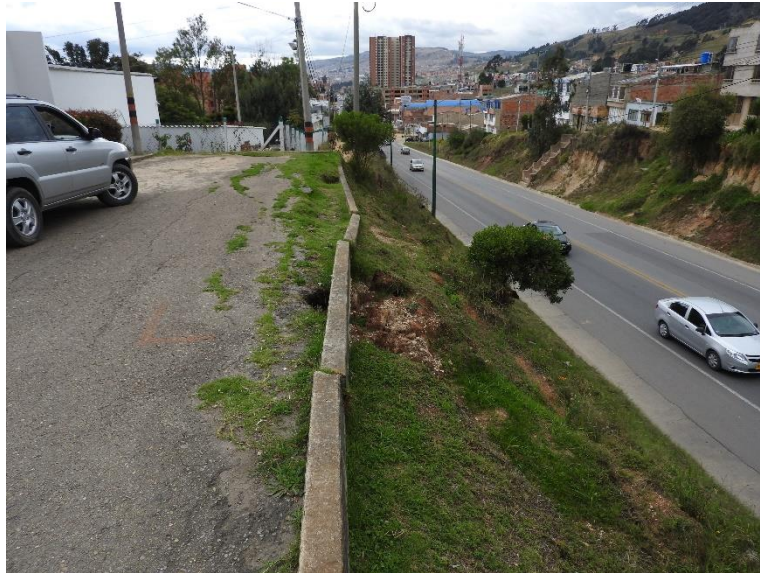
Observaciones: En este caso el movimiento afecta 2 vías, la principal la cual recibe un aporte de detritos en una longitud de aproximadamente 83m y la secundaria que presenta subsidencia la afecta en una longitud de aproximadamente 50m.

Imagen 8. Afectación a vía principal y vía secundaria. Fuente Proyecto actualización escenarios de riesgo geológicos ciudad de Tunja.

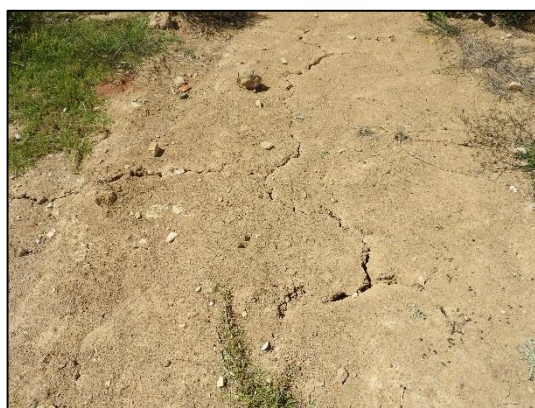
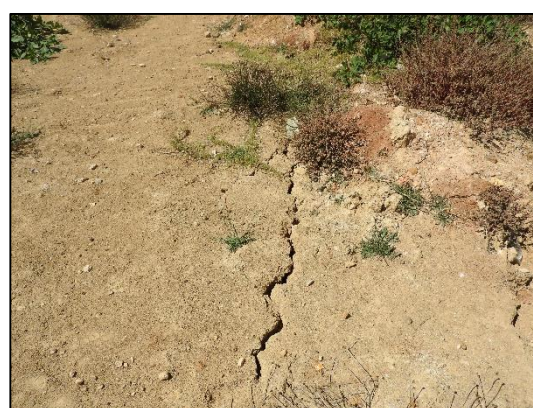
Apreciación del riesgo: Este proceso erosivo en específico es de alta importancia en cuanto a nivel de riesgo por su cercanía a residencias dado que esta agravado por inadecuado relleno de las zonas erosivas, se evidencian grietas de tensión en el terreno y algunas deformaciones en el mismo relleno. Este tema competente al consejo municipal para la gestión de riesgos y desastres (CMGRD) y para la unidad de control urbano

Imagen 14. Grietas de tensión desarrolladas en el relleno evidenciadas en cercanía a zonas residenciales. Fuente Actualización escenarios de riesgos geológicos en la ciudad de Tunja

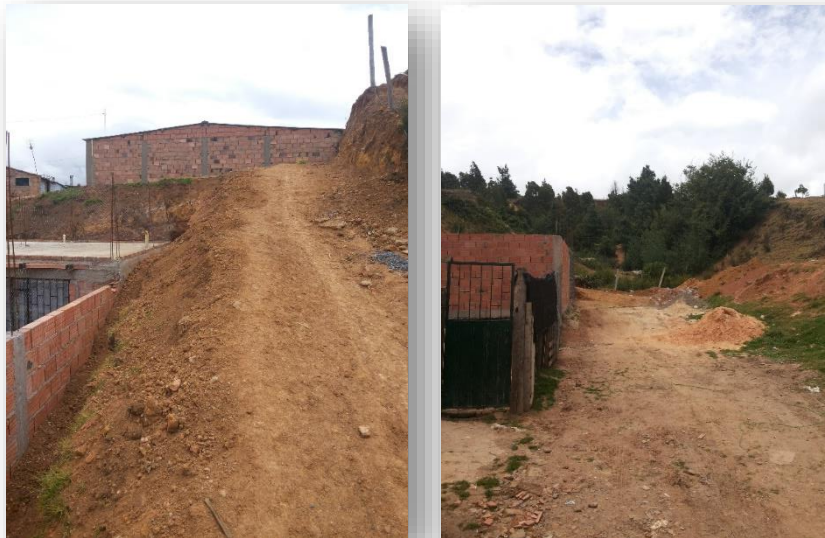
*Imagen 16. Encajonamiento de la vivienda contra el talud en estado completamente vertical.
Fuente Actualización escenarios de riesgos geológicos en la ciudad de Tunja*

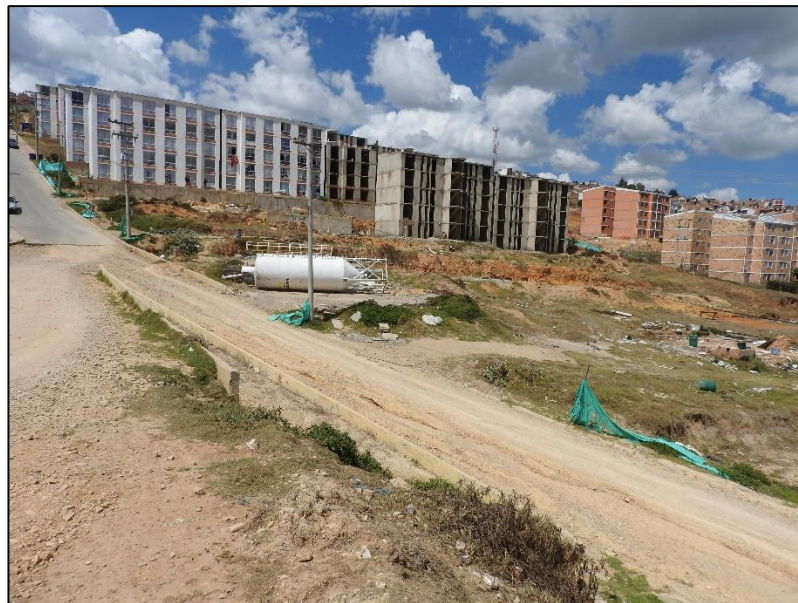
*Imagen 29. Torres de apartamentos afectadas por problemas estructurales.
Fuente Actualización escenarios de riesgos geológicos en la ciudad de Tunja*
